wie Ihr alle wisst, setzten wir beim Pico, Summit XC und Trango 3 in der oberen und mittleren Galerieebene LIROS Leinen der DC Serie ein. Diese Dyneema-Leinen werden in Millionen Metern in Kites und Gleitschirmen eingesetzt. Die DC Serie besteht in erster Linie durch hohe Knickunempfindlichkeit und Langlebigkeit bei extrem kleinen Durchmessern und ist nahezu unverwüstlich. Die DC Serie weist jedoch besondere Eigenschaften in Bezug auf Dehnung und Schrumpfung auf. Der Einsatz dieser Leine im Gleitschirm muss den technischen Gegebenheiten der Leine angepasst werden. Im Vergleich zu Aramid-Leinen weist die Dyneema DC eine höhere Schrumpfungstendenz auf. Diese Eigenschaft muss durch die richtige Platzierung im Gleitschirm ausgeglichen werden, d.h. die Leine muss dort eingesetzt werden, wo sie einer relativ hohen Belastung ausgesetzt ist – im vorderen Teil vom Schirm (A+ B Ebene).

Betroffen sind folgende UP Modelle:

Garmisch-Partenkirchen, 19.08.09

UP International GmbH  
[www.up-paragliders.com](http://www.up-paragliders.com)

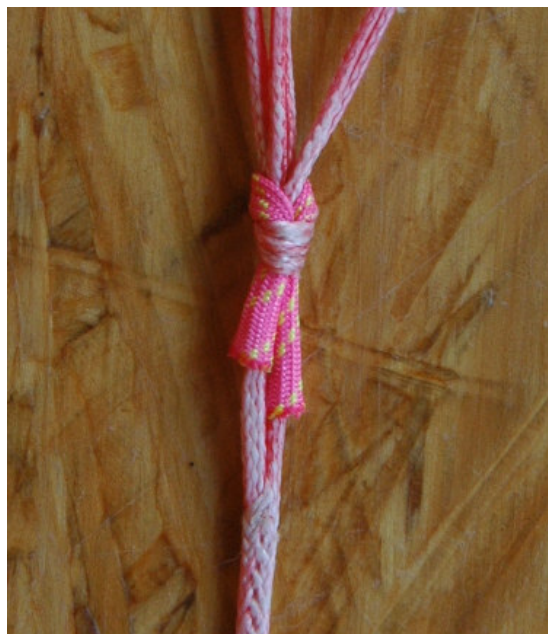
Wir haben Anfang 2009 bei Pico und Summit XC die Produktion bereits auf Aramid-Leinen umgestellt. Da aber über einen gewissen Zeitraum hinweg beide Versionen gleichzeitig ausgeliefert wurden (Restlager) ist eine eindeutige Bestimmung über das Verkaufsdatum nicht möglich. Man erkennt die Schirme mit Dyneema-Beleinung entweder an der Revisionsnummer **-01-** oder auch an den sog. Linesleeves der mittleren Galerieleinen. Diese Schutzmäntel werden bei den Aramid-Leinen nicht verwendet, da hier die Verstärkung eingespleist wird.

Dyneema mit Linesleeves

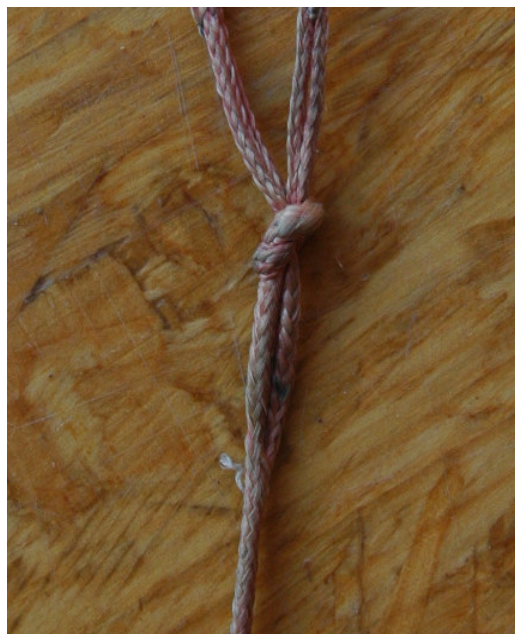
Aramid-Beleinung ohne Sleeves
